Obnova Negrelliho viaduktu PROBÍHÁ PO 160 LETECH

Rekonstrukci nejdelšího pražského mostu stavbaři zahájili loni v létě, plánovaný termín dokončení byl podzim 2019. Letos v srpnu se ale ukázalo, že se kvůli špatnému technickému stavu musí zbourat a znovu postavit kromě 14 původně předpokládaných kleneb mostu dvě další. Stav dalších dvou kleneb se ještě vyhodnocuje. Jedinečnou kulturní a technickou památku tvoří sto kleneb a pět polí jiných nosných konstrukcí.

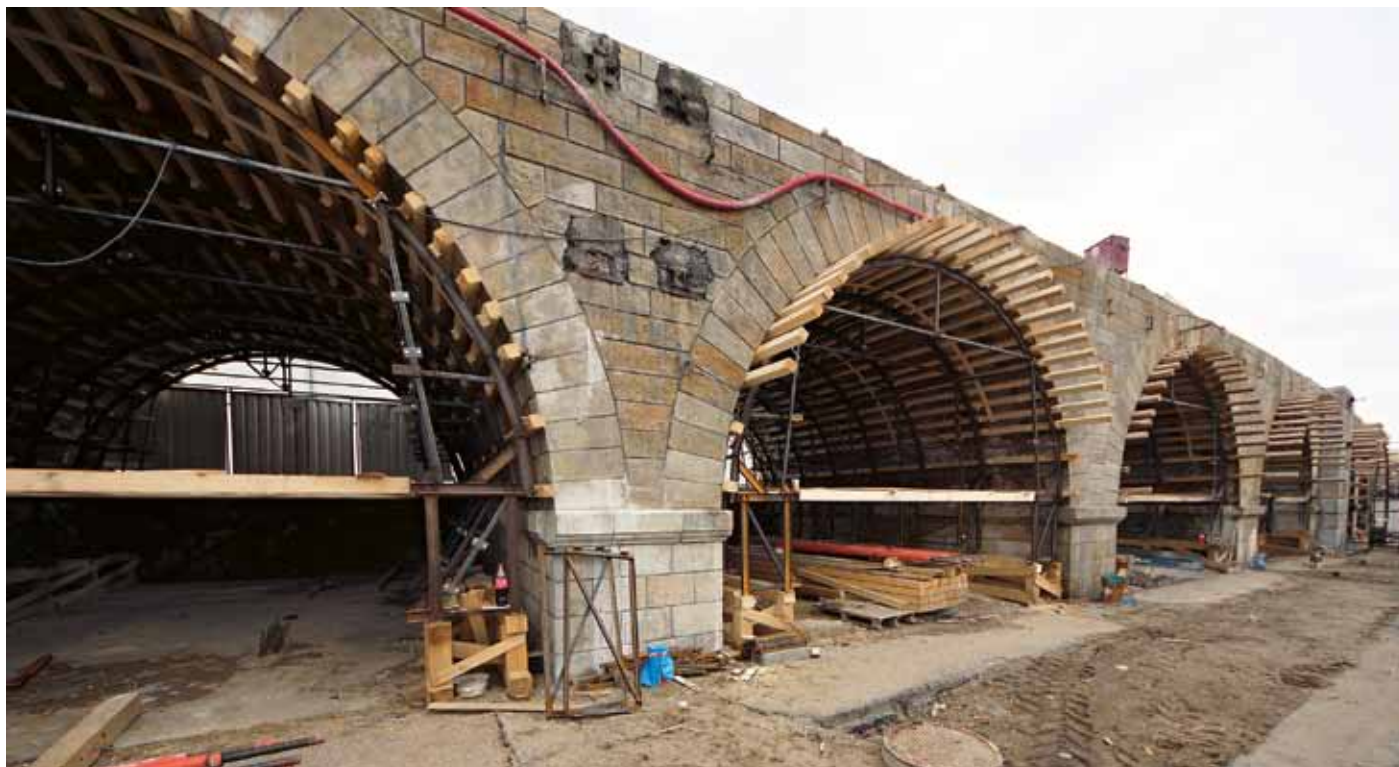
Pro zajištění stability a zachování tvaru kleneb při odtěžování zásypu jejich rubu byly realizovány podpěrné skruže

U klenbových mostů, pro zajištění stability a zachování tvaru kleneb při odtěžování zásypu jejich rubu, byly realizovány podpěrné skruže, které tu budou až do chvíle vyplnění rubu kleneb zásypem z mezerovitěho betonu. Potom bude možné skruže demontovat, protože klenby po přitížení rubu novým materiálem budou opět staticky fungovat tak, jak je to pro ně obvyklé a nebude hrozit jejich deformace.

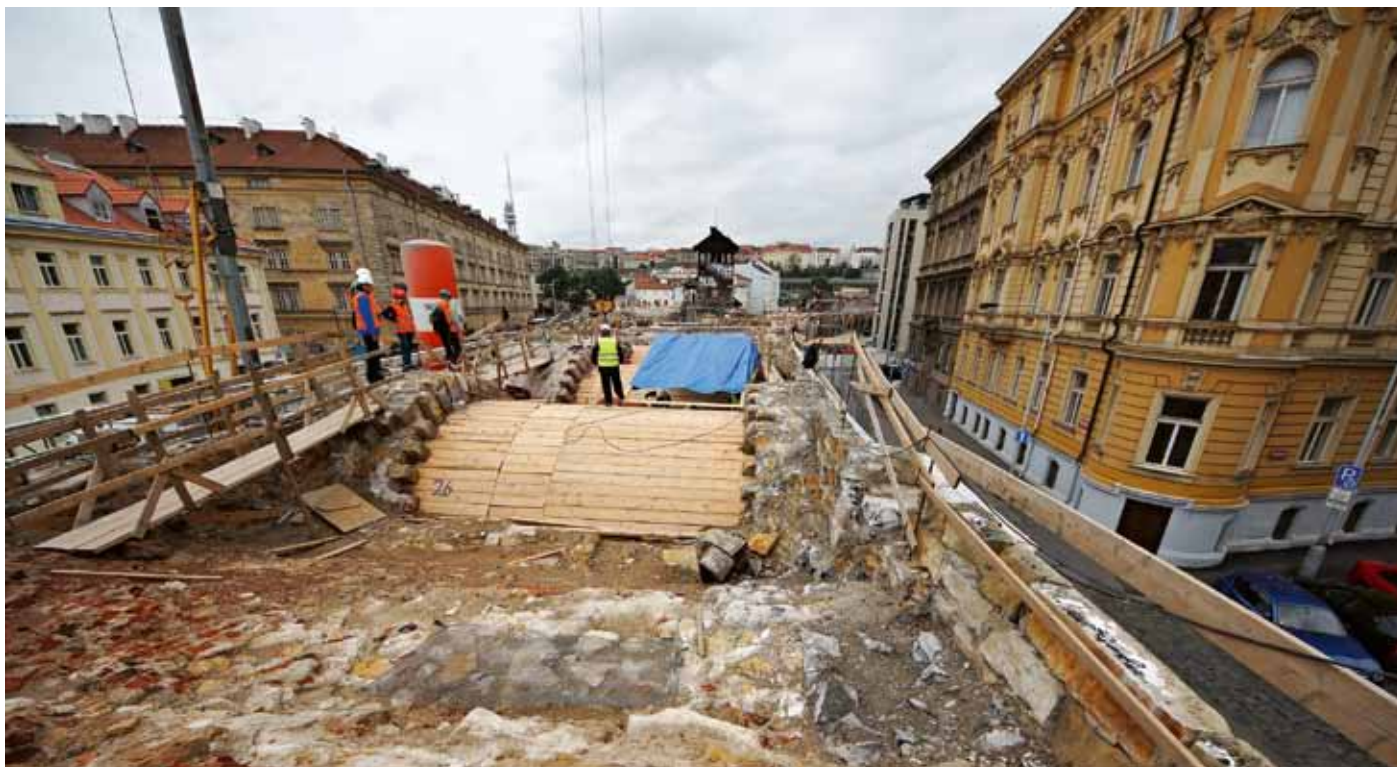
Přezdívání nevyhovujících kleneb na podpůrné skruži

- Největší rozsah přezdění původních kleneb byl navržen v prostoru Štvanice, kde byly již v projektu navrženy k rozebrání a přezdění čtyři klenby za sebou. Na základě doplňující diagnostiky a zjištěného stavu byly z důvodu poruch kamenů rozebrány i tři mezi-lehlé pilíře. V prostoru autobusového nádraží Florenc se po doplňujícím průzkumu rozebírá a přezdívá osm kleneb.

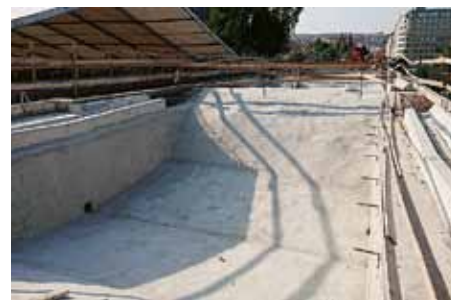
Prostor mezi oblouky bude po položení hydroizolace vyplněn mezerovitým betonem

dobu provozu mostu bez dalších oprav. Na rubu kleneb je navržen systém pojistné izolace, překrytý propustným zásympem z mezerovitého betonu, na kterém je uložena deska mostovky s římsami a vodotěsnou izolací žlabu kolejového lože.

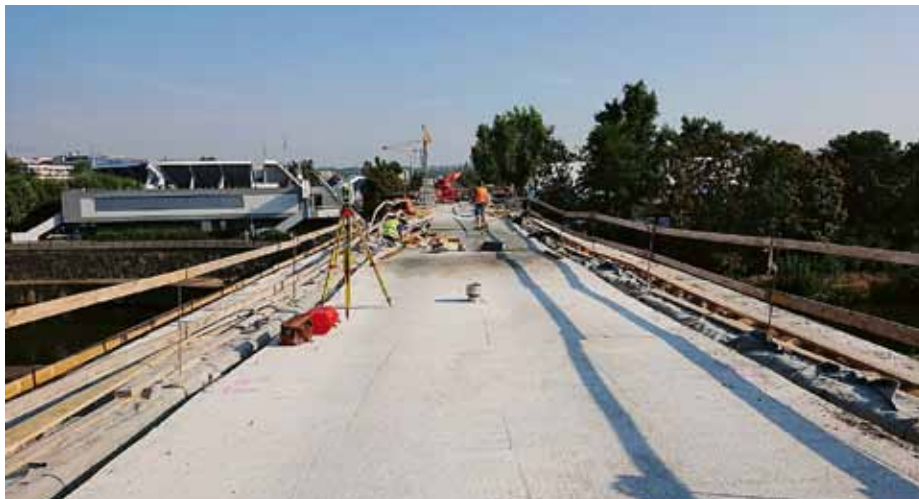
Na obloucích přes řeku už byla položena podkladní vrstva betonu pro roznášecí desku

- Výplň rubu kleneb mezerovitým betonem
- Provedení železobetonové roznášecí desky žlabu kolejového lože s mírně vykonzolovanými římsami, položení SVI
- Nový systém odvodnění (bude provedeno v ose mostu do prostoru pod klenby a svedeno svislými svody na boku mostu do rekonstruované kanalizace)
- Vybudování nových železobetonových říms s osazením zábradlí a stožárů TV
- Hloubkové spárování zdiva
- Sanace trhlin ve zdivu helikální výztuží

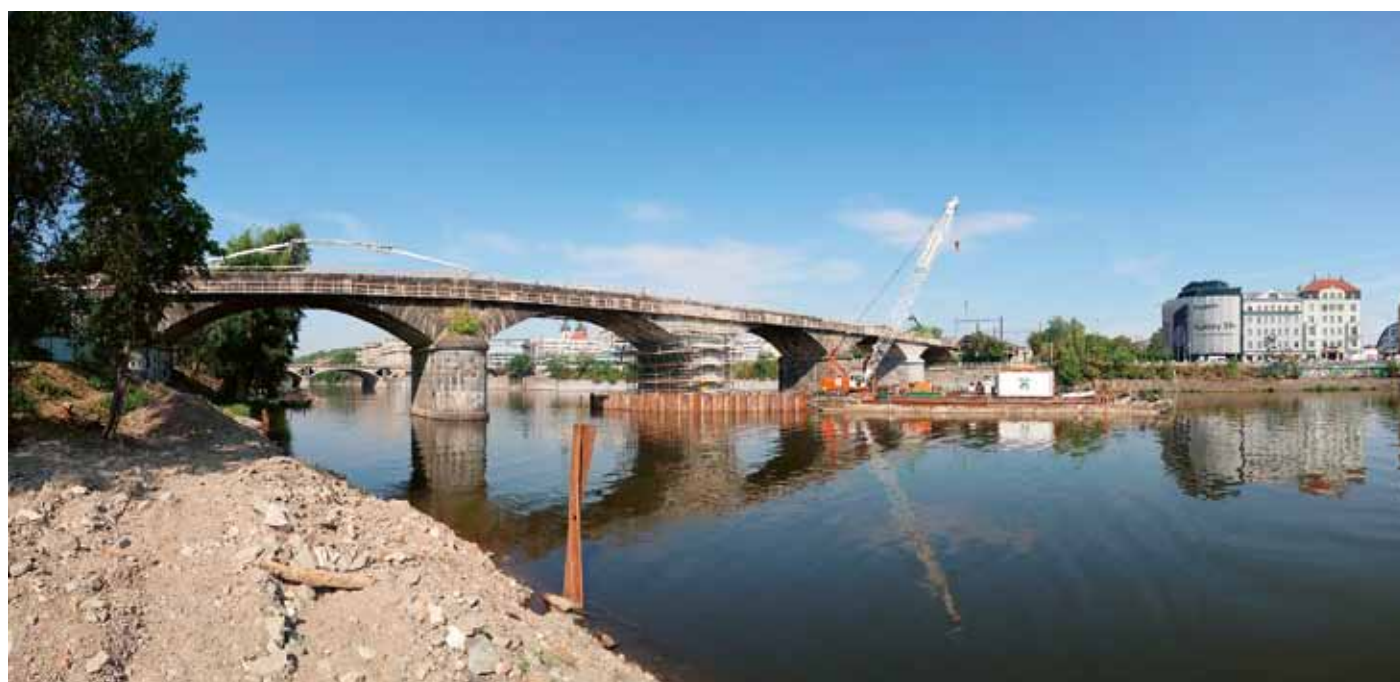
Sanace pilířů ve Vltavě – v řečišti mezi Štvanicí a Bubny kvůli tomu vznikly okolo dvou pilířů štětovicové jímky, které se později přesunou na další pilíře

že. Prováděly se z úrovně terénu pod základovou párou pilířů. Dále proběhla nízkotlaká injektáž jádra pilířů z úrovně mostovky prostřednictvím vrtů vyplněných jílocementovou směsí. Důvodem byla vysoká mezerovitost vnitřku pilířů za lícovým zdivem. Ze stejné úrovně byly ve vybraných pilířích realizovány zemnicí mikropiloty – slouží pro omezení vlivu bludných proudů na konstrukci mostovky převádějící elektrifikovanou trať. Mezi Štvanicí a Bubenským nábřehem byly provedeny těsně štětovnicové jímky pro injektáž základu pilířů a opravu spárování zdiva jejich dřívků.
